MUAYENE VE DENEY RAPORU
TEST REPORT

Talep No : 186493
Numune No : 353050
Marka : "YALIBOR"
Ürün Tanımı : "Bor Katkılı Selüloz Yünü"
İnceleme Türü : Özel İnceleme
Numunenin Alındığı Adres : Numuneler Firma Tarafından Alınmıştır.
Laboratuvar Şartları : (23±2)°C Sıcaklık, %(50±5) Bağıl Nem.

TS EN 12667: Şubat 2009 Yapı Malzemeleri ve Mamullerinin Isıl Performansı-Mahfazalı Sıcak Plaka ve Isı Akış Sayacı Metotlarıyla Isıl Direncin Tayini-Yüksek ve Orta Isıl Dirençli Mamuller

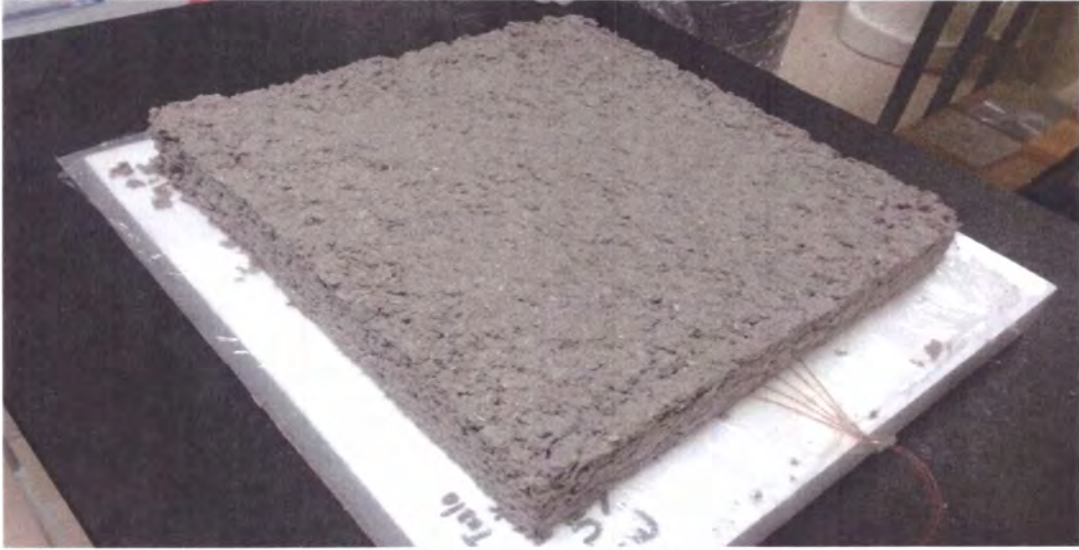
Fotoğraf 1: Deneş numunesinin üstten görünümü

* Bulunan Isıl Direnç değeri sadece deneyi gerçekleştiren numune kalınlığı için geçerlidir.
Deney numunesine ait fotoğraflara 3. sayfada yer verilmiştir.

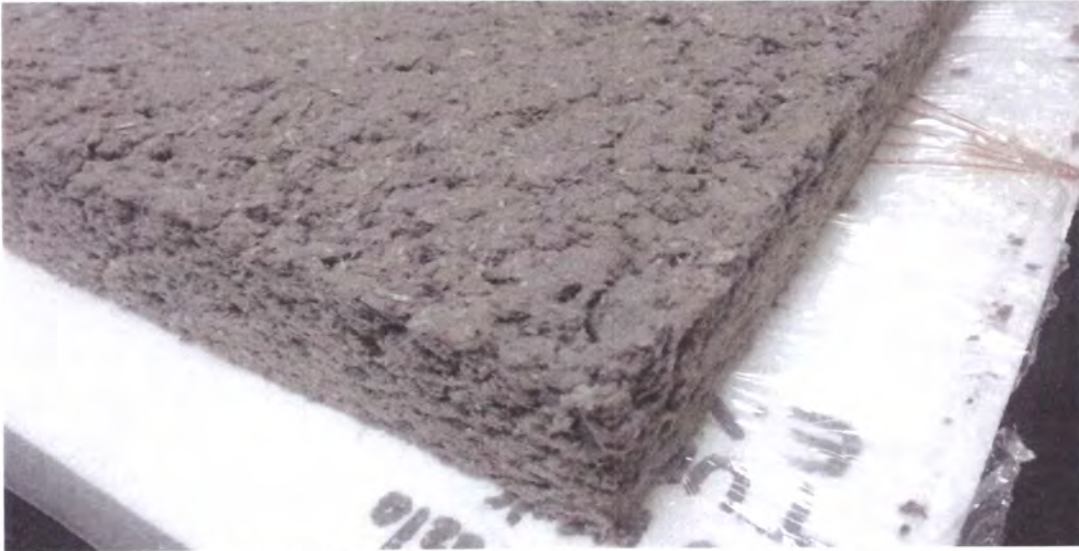
Fotoğraf 2: Deneş numunesinin yakından görünümü
